Sagsidentifikation

Kvalitetsvej 12, 5230 Odense M.

Fastgørelse af beslag og celler

Kvalitetssikringsrapport (KSR)

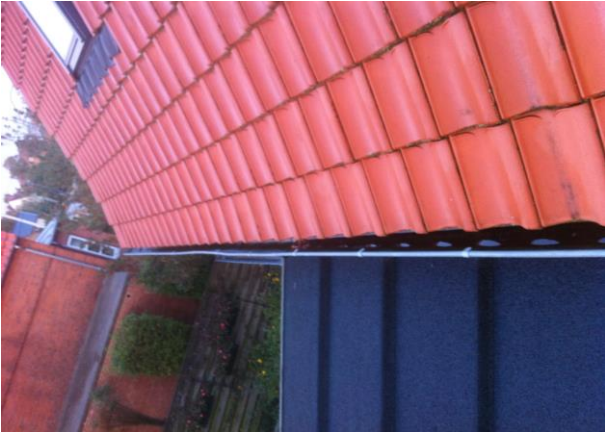
eks. tagrende

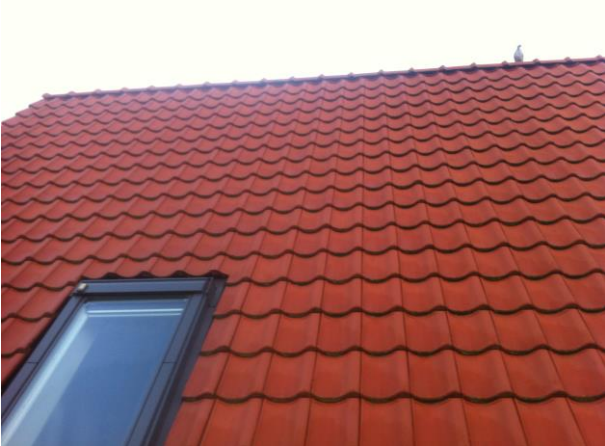
eks. kip til venstre

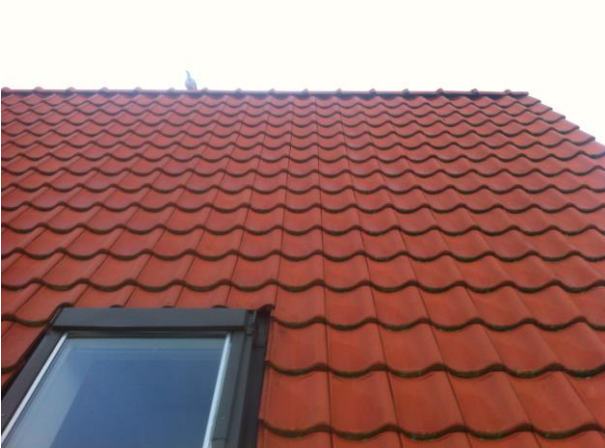
eks. kip til højre

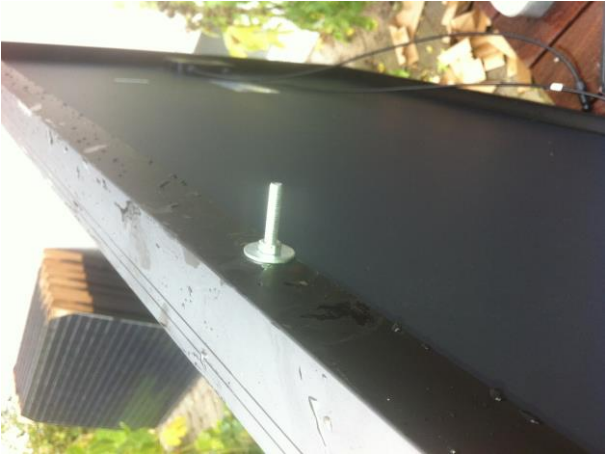
glidesikringskrue 1 pr. solcelle efter Würth anvis.

Kai Hansen er blevet gjort opmærksom på manglende glidesikringsskruer, skruer til fastgørelse af tagbeslag.

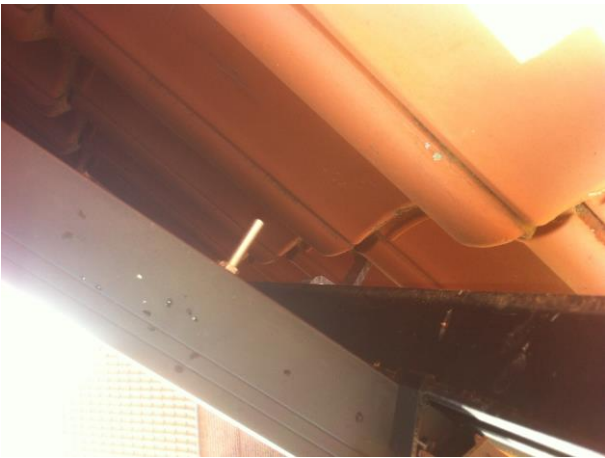
glidesikringskrue nederst række celler

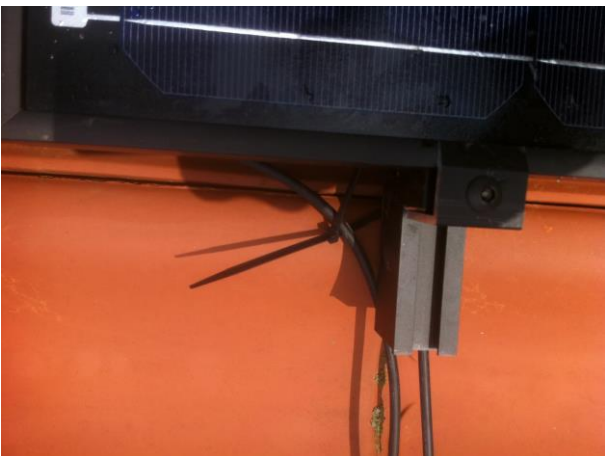
kabler fra inverter fastholdt på celler med strips

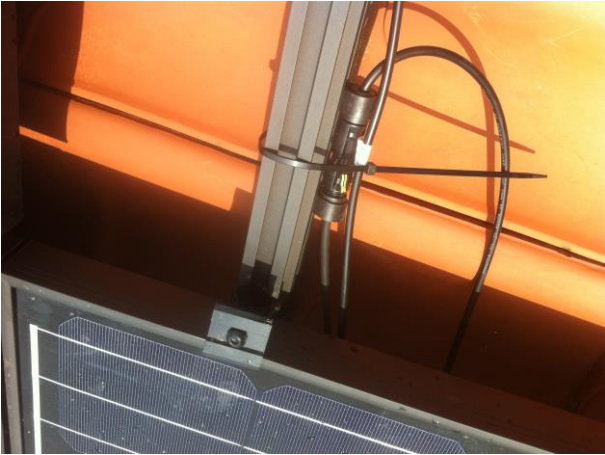
Ophæng af kabler under celler. (kun denne har fået en strips)

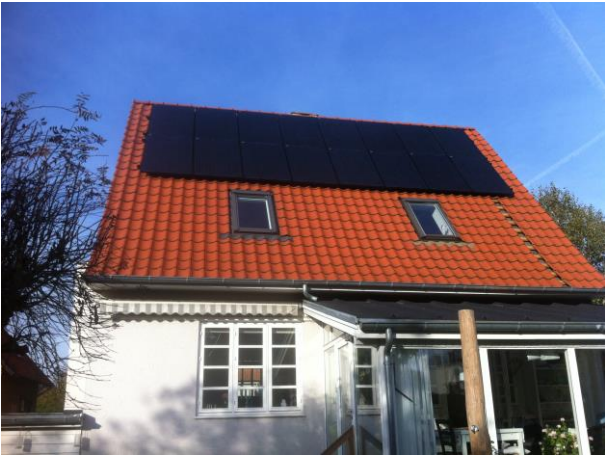
Færdig montering – mangler en række teglsten

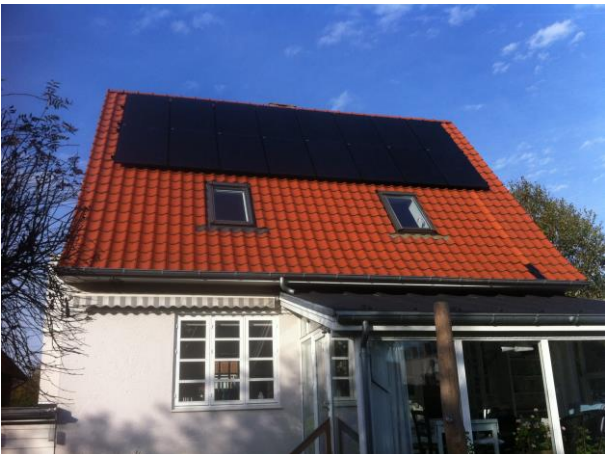
Færdigt arbejde – 2 nederst teglsten i sort samt teglsten 3 og 4 er mindre ødelagt.
